# 宇航员太空缝“针线”

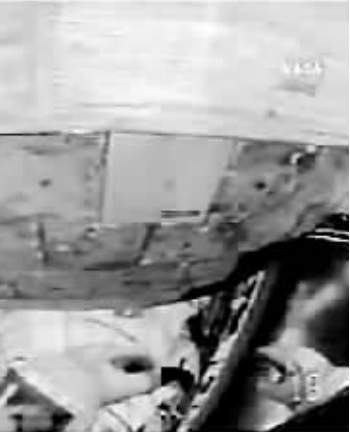
■ 修复前宇航员拍摄的实景

不过，就在起飞后的检查中，宇航员发现了左侧机腹部机尾附近的热防护层上，出现了一个10×15厘米的裂痕。裂痕的照片立即传回了指挥中心。

地面专家分析后相信，裂痕只是热防护层一角被气流掀起所致，不是碎片击中后出现的。由于返回地球时这一位置的温度不超过540摄氏度（其他位置可能高达1600度），它应该不会影响航天飞机安全返航。但有道是“小洞不补，大洞吃苦”，决策者并不希望航天飞机带着裂缝回家，因为重入大气时的高温将给热防护层造成更大的损伤，着陆后修补就费工费时了，而在轨道上修补裂缝可能只需几小时。要知道，留给航天飞机的时间并不多。它们将于2010年全

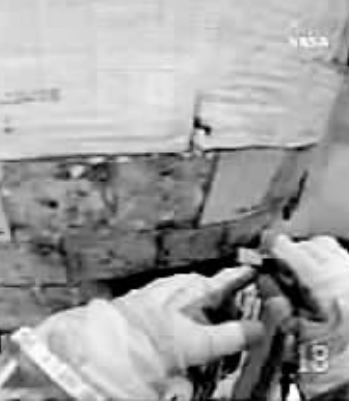
■ 修复后宇航员拍摄的实景

修补方案在指挥中心确定后，传送到停泊在国际空间站的航天飞机。6月15日，在为时7小时8分钟的第三次太空行走期间，宇航员丹尼·奥利瓦斯固定在机械臂的顶端，在机腹破损处用医学缝合机将翘起的热防护层缝合平整，他花2小时完成了这桩史无前例的太空针线活。

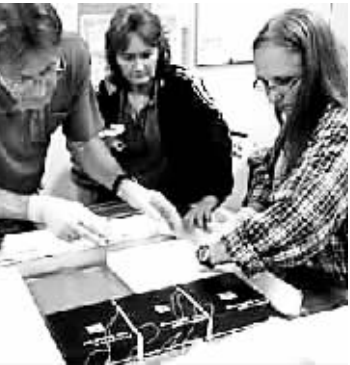
■ 模拟备选方案

原来，美国宇航局的3个轨道器是完全相同的，相应的方案可以在停在地面的轨道器上试验。宇航局的地面技术人员立即搭建了多达22组的模拟场景，每组由3块隔热瓦、2块热防护板组成。

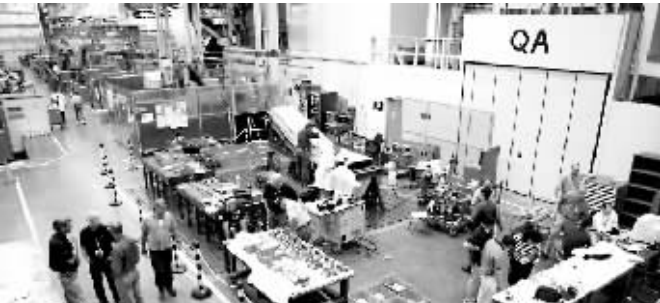
■ 哥伦比亚号航天飞机碎片拼合现场

2003年2月1日，哥伦比亚号航天飞机在即将完成16天的STS-117任务、预定还有16分钟着陆的时候在空中解体。人们随后花了4个月搜寻到哥伦比亚号多达38%的碎片。85000块碎片被送到肯尼迪航天中心，按其在登陆

舱的位置拼装，以确定损坏区域的所在。一系列的实验印证了，从机身下部燃料箱脱落的一块重量不到两公斤的泡沫材料击中了左翼前端，可能损伤了表面隔热瓦。在飞机重入大气层后，超高温空气从破损处进入机身并造成爆炸。

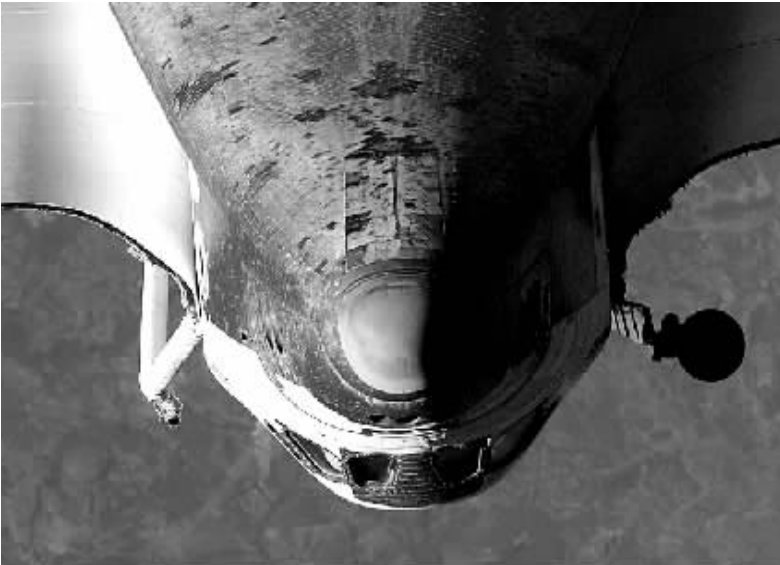
■ 航天飞机翻跟斗让宇航员照相

11日凌晨，阿特兰蒂斯与国际空间站对接之前，在后者的下方翻了一个“太空跟斗”，它靠近空间站（最近时约200米），让宇航员用高清晰度相机拍摄机腹的照片，检查这里的热防护层在升空过程中是否受到损伤。这项安全措施，在2005年7月被列为航天飞行的一项例行操作。

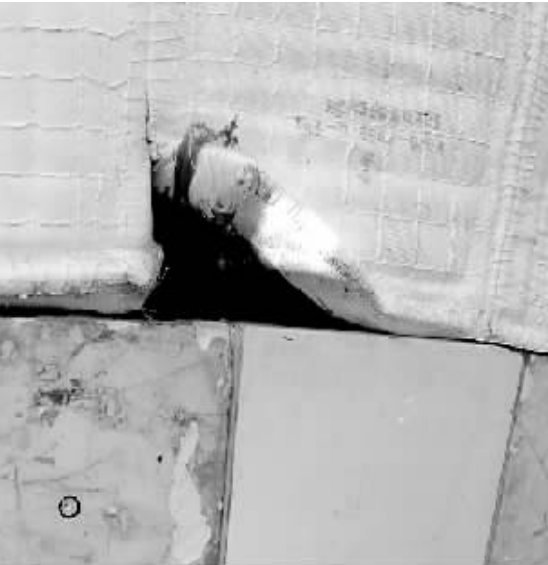
■ 热防护层的裂痕
