# 马克龙：不计成本重建巴黎圣母院

# “木帽子”下还有“石头盔”

双层屋顶保护巴黎圣母院屹立不倒

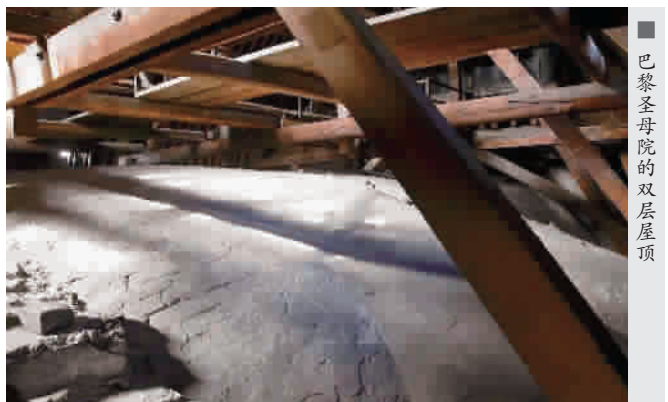
■ 巴黎圣母院的双层屋顶

在12世纪的欧洲,建造一栋近50米高的建筑仍是不小的挑战。为了确保建筑稳定,建造者汲取罗马时期的经验,在巴黎圣母院主殿及两侧附属建筑顶部都采用拱形结构,为主殿的高墙提供有力的支撑。

巴黎圣母院的顶部其实是由一个个拱形结构组成,而日常见到的哥特式风格的外观,实际上是橡木材料在石拱结构上搭建而成。正是得益于此,巴黎圣母院在木质屋顶被大火点燃后仍能长时间屹立不倒,因为在着火的“木帽子”下面还有一顶“石头盔”。

但仅有这一道防护措施仍是不够。为了解缓拱顶对墙体的侧向压力,巴黎圣母院还采用了12世纪开始流行的飞扶壁技术。这是一种对主体结构起支撑作用的横向

结构,可减轻主体结构墙壁的重量,使更大的玫瑰窗用于装饰,同时使建筑受力更为均匀,有利于结构的强化。

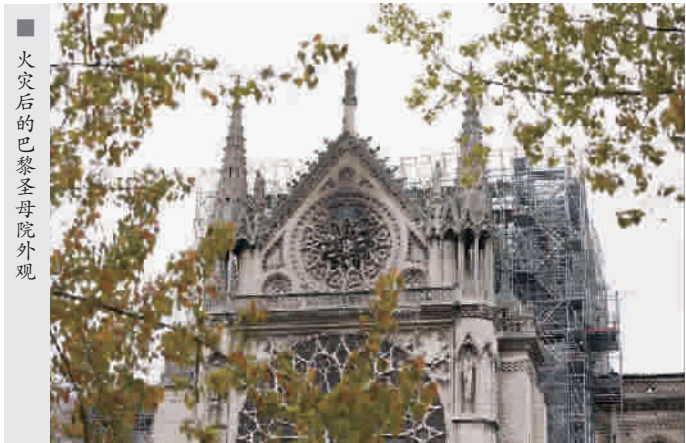
■ 火灾后的巴黎圣母院外观
