“东方之星”翻沉调查报告公布

客轮翻沉由强对流天气带来的强风暴雨袭击所致

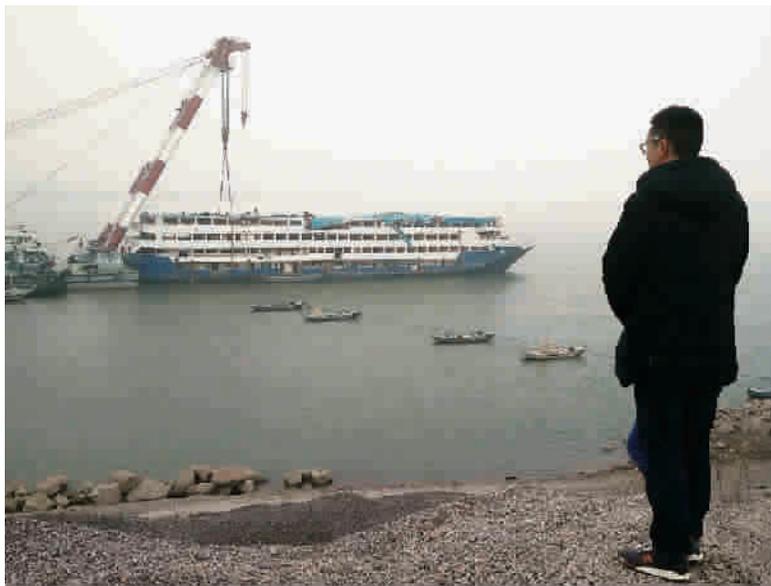
这是十二月二十二日拍摄的停放在长江监利段水域的“东方之星”船体 新华社发
