# “热水瓶换胆”，让建筑遗产焕发新生

## 上海大学延长校区“南大楼”修缮纪实

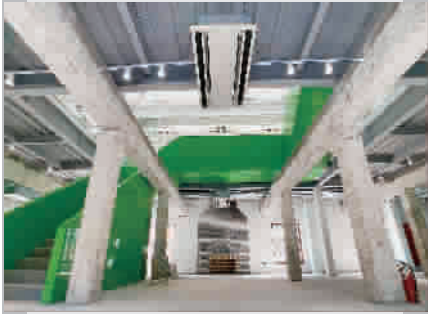
■ 新建的彩色楼梯穿插于保留的砼排架之间

例如，在新设的中庭处，设计者以一部彩色楼梯穿插于保留的砼排架之间，以新老对比的张力激活了空间；在一楼会议室，清水砖内墙、修复的壁炉、保留的原楼板格栅、细长条的木地板与浅色烤漆玻璃毫无违和感；三楼的老虎窗与室内吊顶的形式相互契合，塑造了迷人的光影效果。

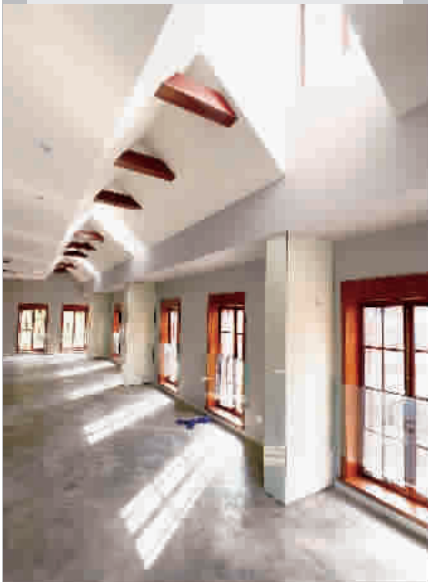
■ 老虎窗的光影效果
