# 公正，来自“第三方”

## ——上海家装行业“第三方监管制”追踪

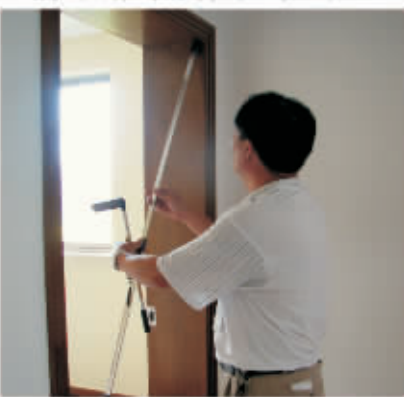
■门框是否正，还须检测对角线

让人大开眼界——简简单单门一扇，验收时竟然也有如此多“潜规则”！以门扇底部的缝隙为例，“315标准”专门规定——“若无下框，门扇与地面间留缝：内门为5~8毫米；卫生间和厨房为8~12毫米”。还须用塞尺和1米垂直尺检测“门窗框的正、侧面垂直度”，“框与扇、扇与扇接缝高低差”，以及“门窗对缝”，允许偏差都仅1、2毫米之内。此外还要用对角检测尺测定门框的对角线长度，若两者相差3毫米以上，就属不合格。

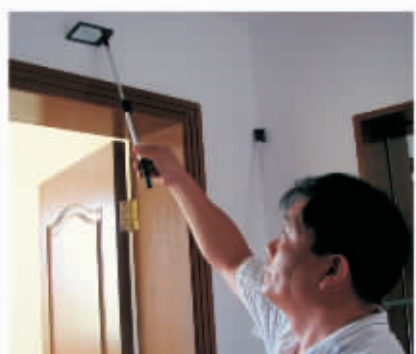
■用特殊的“拐角镜”检测门框顶端隐蔽处

十八般检测兵器中最有趣的是一面带长柄的小方镜，镜面与可伸缩的长柄呈90度夹角，发明这玩意儿本身就显示出验收时须持有的精细和苛求——木门和木门框的顶部封边，卫生间大理石台盆的下端内侧等最为隐蔽难见的部位，用上这样的检测镜便能一目了然，油漆不均匀封边若不到位，统统都得整改到位！

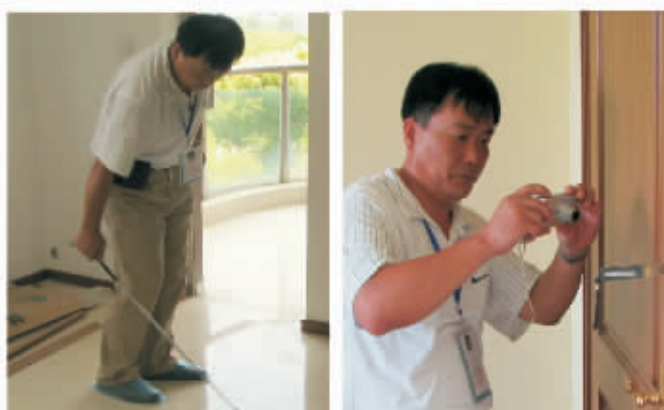
■每块地砖都要咚咚咚检测有无空鼓音 ■塞尺法检测出木门缝隙超标，立此存照

尽管“荣欣装潢”总经理陈国宏那天也闻讯赶去看看，但3位检测人员却并未“手下留情”，其中一位进了门便掏出一根可伸缩的金属杆，那杆的顶部有颗滚动的金属球，敲击在客厅玻化石地砖上会发出特殊的声响。一块一块敲了一遍又一遍，随后又折进卫生间，后又去厨房，连阳台都不放过，但凡铺贴过地砖瓷砖的地面和四壁，统统都得“咚咚咚”。

此举业内行话讲，就是不能听到有空鼓音，若有就属不合格，就得拆开重铺！除了叩击检测外，还得使用电子水平尺、塞尺、2米靠尺、5米拉线、直角检验尺等器具
