# 超载卡车违法上高架在沪太路附近侧翻 中环线凌晨车祸致桥面断裂

## 卡车侧翻 桥面最大高差40厘米

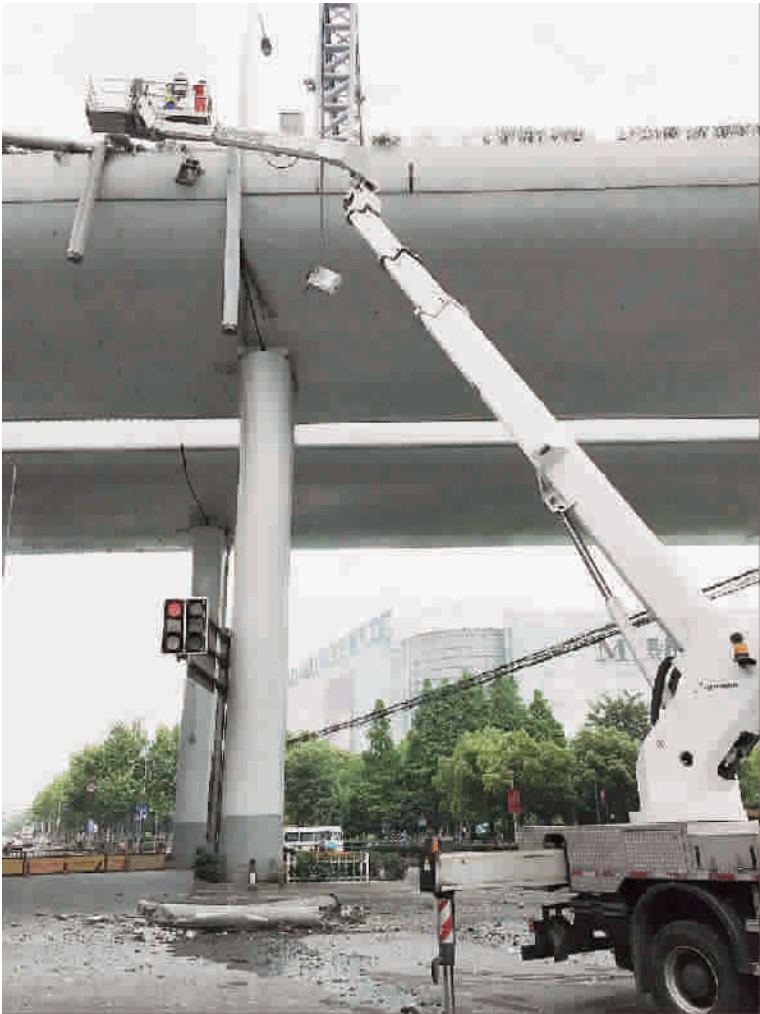
▲ 上午事发地点附近路段拥堵严重  
▲ 上午十一时许，现场开始采用钢索牵引桥梁，卸载事故车辆运载的物资  
新民图表 制图 叶聆

首先临时稳定方案，采用钢索牵引桥梁卸载事故车辆运载的物资，同步对箱梁、立柱等设施进行检测；其次临时加固方案，在该处高架桥墩立柱周边采用钢管支护措施；三是修复方案，对箱梁进行

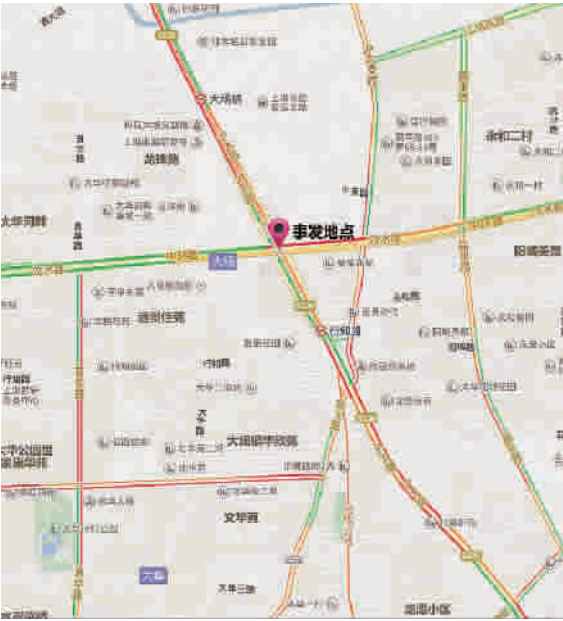
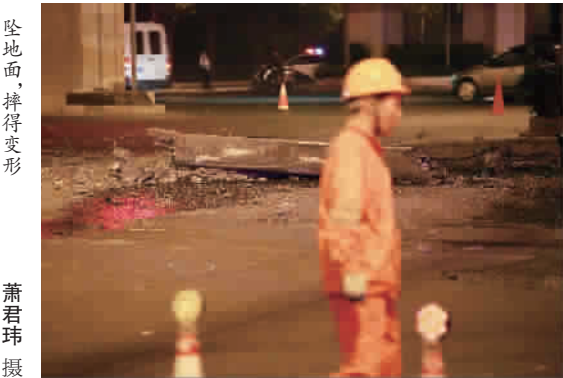
凌晨1时许，记者在事发现场看到，高架上下都进行了交通管制。中环高架主桥面翘起损坏，桥面最大高差处约40厘米。车辆已无法通行，桥下的汶水路沪太路路口已经停止通行，并且围起了警戒线。一根长约10米的水泥管从高架上直坠地面，摔得变形。另外还有两根水泥管悬在半空中，情况十分危险。

▲ 坠地面，摔得变形  
▲ 一根长约十米的水泥管从高架上直  
本报记者 张龙 摄
